**MEMORIAL DESCRITIVO
COM ESPECIFICAÇÕES TÉCNICAS**

**REVITALIZAÇÃO DO CENTRO CULTURAL E HISTÓRICO DE
ITAPETININGA/SP
"BRASÍLIO AYRES DE AGUIRRE"**

SETEMBRO/2015

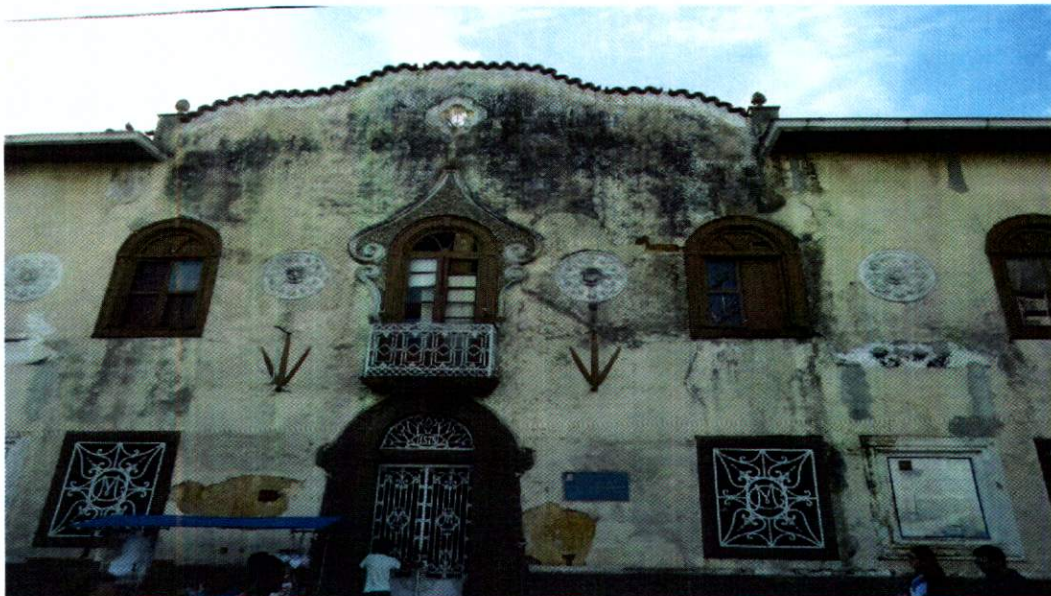
FACHADA FRONTAL

A fachada frontal (**260,00 m²**) alteração do original de aspecto colonial tardio, hoje eclética, lembrando vagamente um edifício de influência moura, encontra-se com intervenção inadequada de argamassa de revestimento (areia, cal e cimento), fissuras superficiais, desprendimento de revestimento argamassado em função de sua incompatibilidade com o substrato, elementos decorativos degradados, gradil de aço forjado das janelas térreas com deformação na voluta, rompimento de rebites, pintura degradada, formação de óxidos, rompimento dos elementos de fixação. Acúmulo de sujidades nas pedras do barrado e arco. Acúmulo de sujidades nas pedras das janelas. Falta de azulejo no painel. Perda de elemento decorativo acima dos painéis de azulejos, perda de pigmentação e falta de verniz de proteção nos painéis de azulejo devido à radiação solar e lixiviação.

Remoção completa da argamassa contaminante de revestimento (areia e cimento), remoção de reboco degradado, remoção de argamassa localizada e tratamento das fissuras superficiais, alinhamento de superfície do substrato com auxílio de travamento mecânico, recomposição de revestimento, aplicação de textura, aplicação de camada pictórica a base de cal (cor - prospecção), limpeza, higienização e recomposição de perdas dos elementos decorativos com argamassa e pasta de areia e cal, desmonte parcial do gradil, realinhamento de volutas, refixação, remoção química e mecânica de pintura, tratamento de superfície (lixamento e tratamento químico) e aplicação de camada pictórica; limpeza, higienização e tratamento de superfície das pedras das janelas, limpeza e higienização das pedras do barrado e arco; nos azulejos se faz necessária limpeza, higienização, recomposição e revitalização cromática com material especializado e importado, reconstituição de perdas e aplicação do verniz de proteção adequado à exposição.

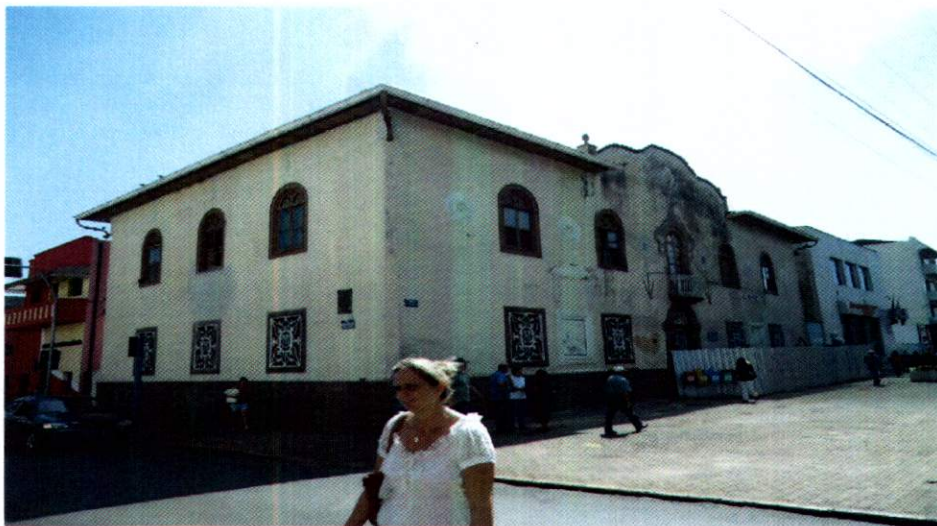
FACHADA LATERAL ESQUERDA

A fachada Lateral esquerda (**117,00 m²**) alteração do original de aspecto colonial tardio, hoje eclética, lembrando vagamente um edifício de influência moura. Encontra-se com intervenção inadequada de argamassa de revestimento (areia, cal e cimento), fissuras superficiais, desprendimento de revestimento argamassado em função de sua incompatibilidade com o substrato, elementos decorativos degradados, gradil de aço forjado das janelas térreas com deformação na voluta, rompimento de rebites, pintura degradada, formação de óxidos. Rompimento dos elementos de fixação. Acúmulo de sujidades nas pedras do barrado. Acúmulo de sujidades nas pedras das janelas.

Remoção completa da argamassa de revestimento (areia e cimento), remoção de reboco degradado, remoção de argamassa contaminante e tratamento das fissuras superficiais, recomposição de revestimento, aplicação de textura a base de cal, alinhamento do substrato e auxílio de travamento mecânico, higienização e tratamento de superfície das pedras das janelas, pintura da fachada de tinta a base de cal (cor – prospecção), desmonte parcial do gradil, realinhamento de volutas, refixação, remoção química e mecânica de repintura e tratamento de superfície (lixamento e tratamento químico).

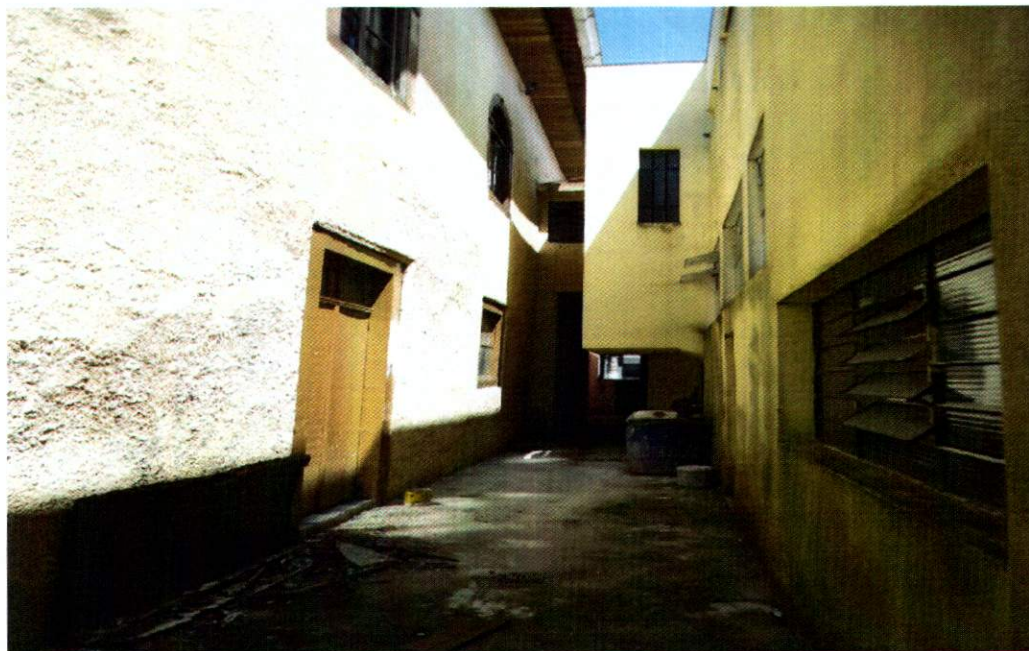
FACHADA FUNDO

A fachada do fundo (**299,00 m²**) alteração do original de aspecto colonial tardio, hoje eclética. Encontra-se com intervenção inadequada de argamassa de revestimento (areia, cal e cimento), fissuras superficiais, desprendimento de revestimento argamassado em função de sua incompatibilidade com o substrato.

Remoção completa da argamassa de revestimento (areia e cimento), remoção de reboco degradado, remoção de argamassa localizada e tratamento das fissuras superficiais, recomposição de revestimento, aplicação de textura a base de cal, pintura da fachada de tinta a base de cal (cor - prospecção).

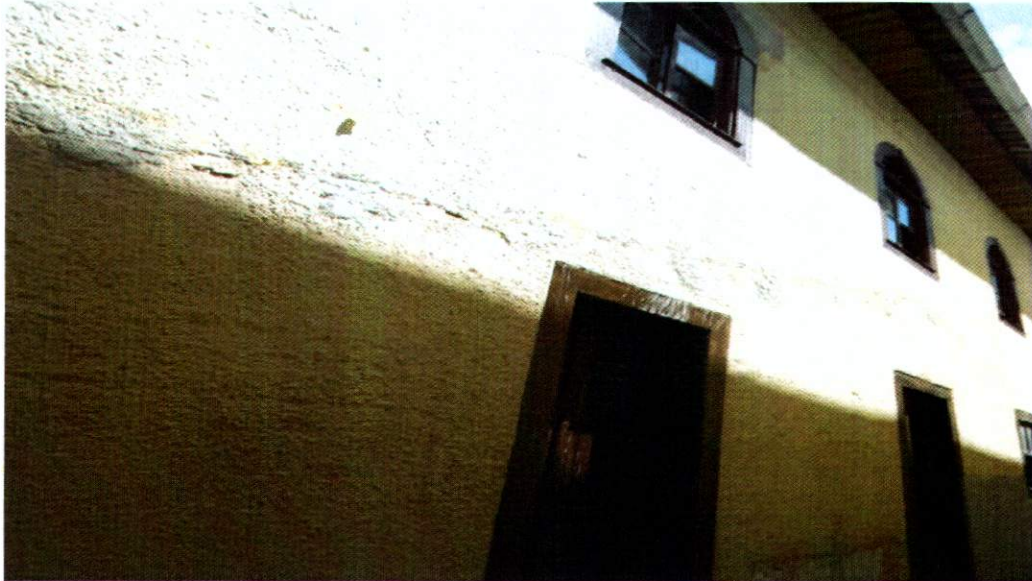
FACHADA LATERAL DIREITA

A fachada lateral direita (**132 m²**) alteração do original de aspecto colonial tardio, hoje eclética. Encontra-se com intervenção inadequada de argamassa de revestimento (areia, cal e cimento), fissuras superficiais, desprendimento de revestimento argamassado em função de sua incompatibilidade com o substrato, elementos decorativos degradados.

Remoção completa da argamassa de revestimento (areia e cimento), remoção de reboco degradado, remoção de argamassa localizada e tratamento das fissuras superficiais, recomposição de revestimento, aplicação de textura a base de cal, pintura da fachada de tinta a base de cal (cor - prospecção).

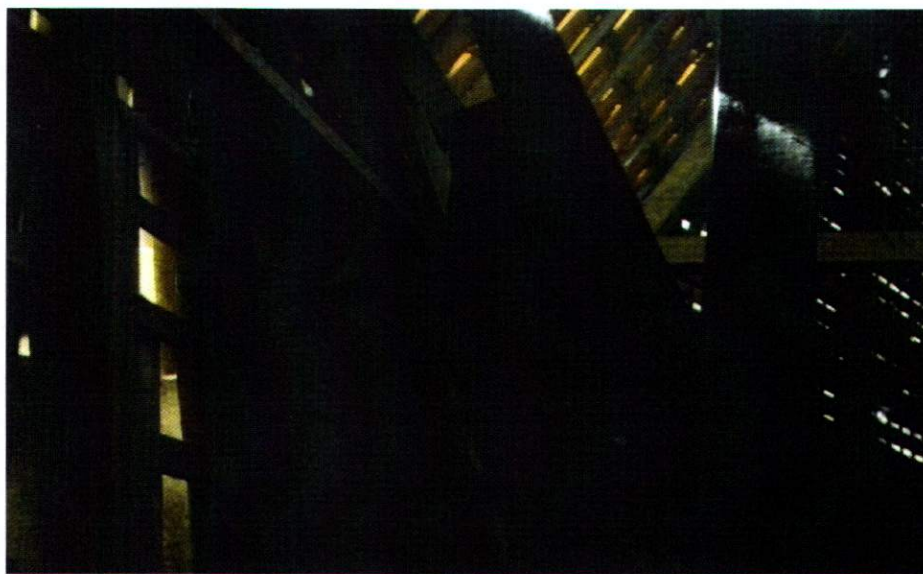
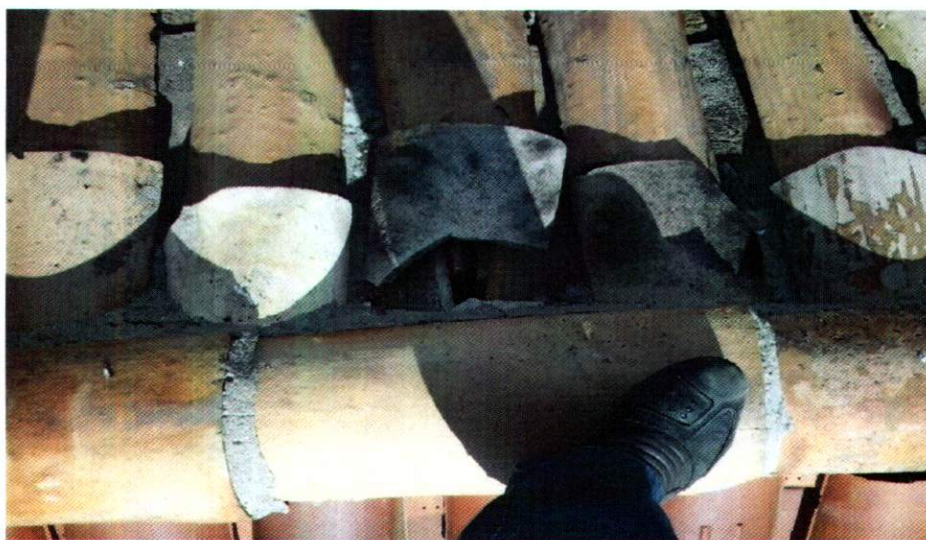
TELHADO

Telhado de quatro águas com rufo no centro da área frontal devido à intervenção posterior. Falha no sistema de impermeabilização do rufo. Apresenta deslocamento e quebra nas telhas capa e canal. Apresentando ainda em funcionamento 70% das telhas originais.

Substituição de telhas mantendo as capas originais (coxa), vedação da calha da platibanda, descupinização no forro e madeiramento do telhado.

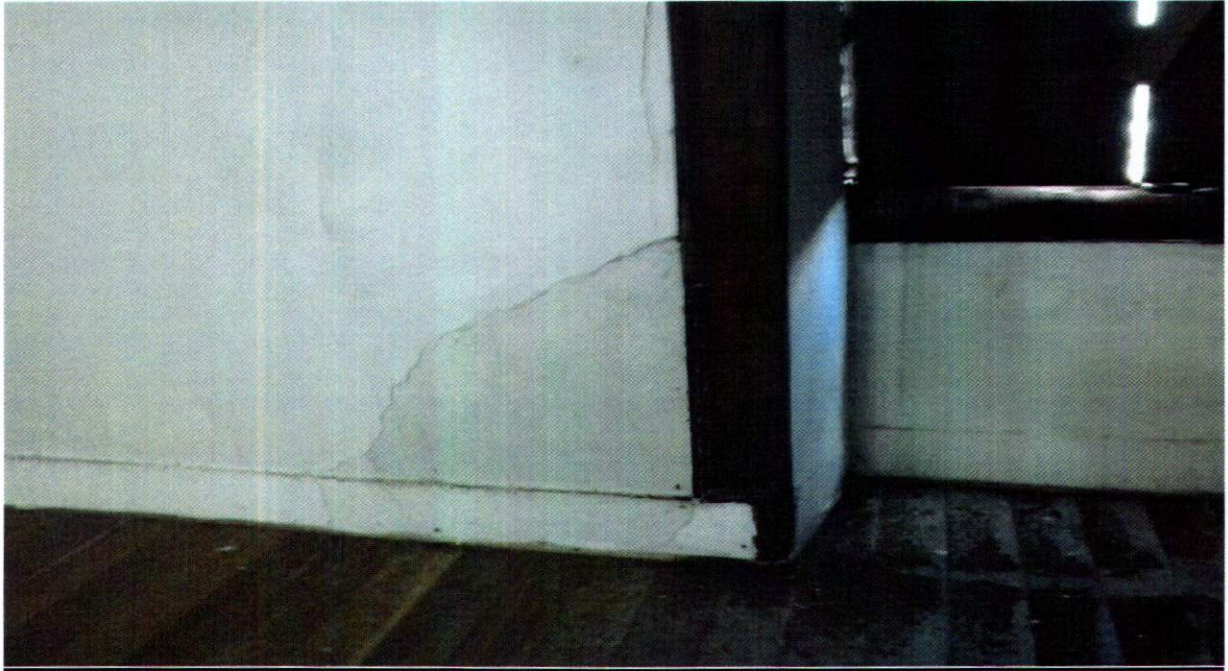
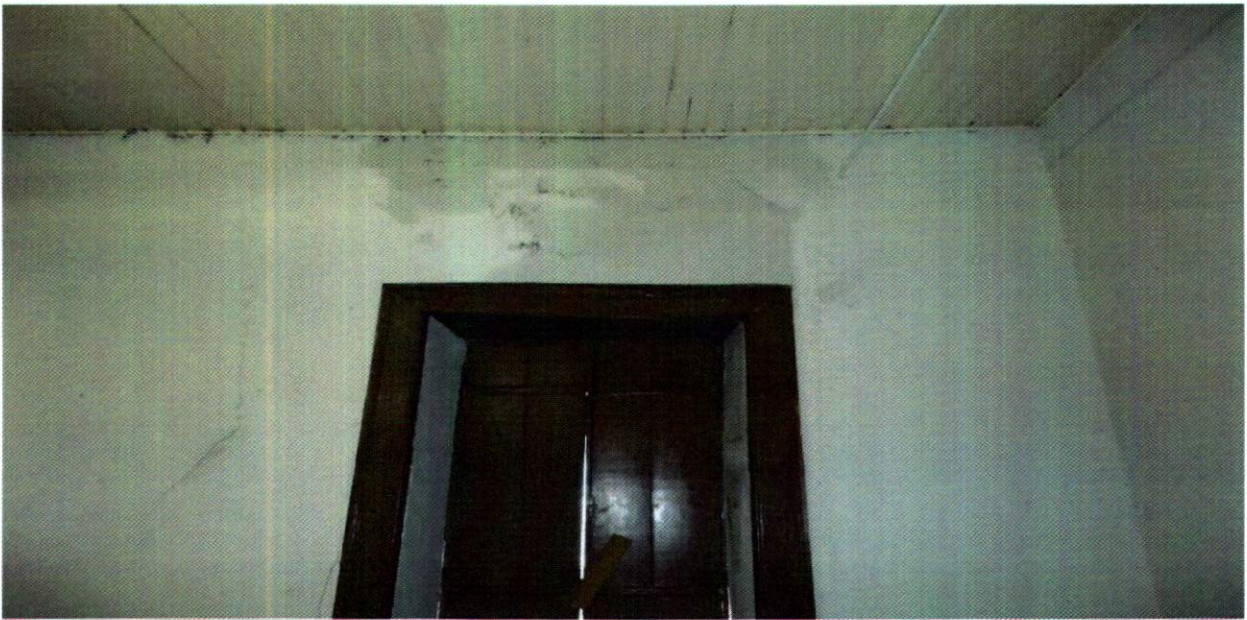
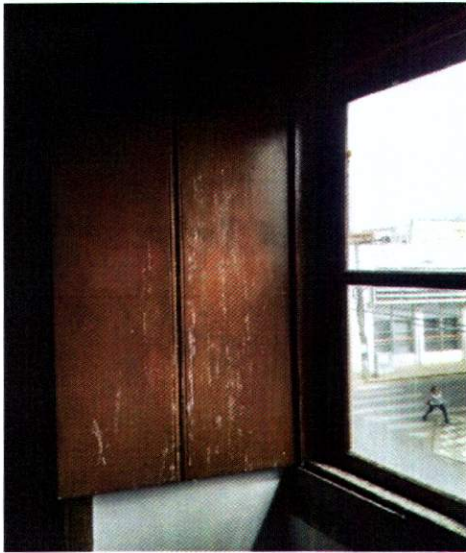
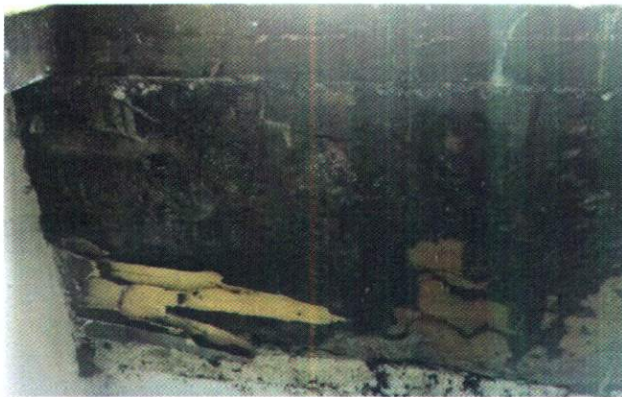
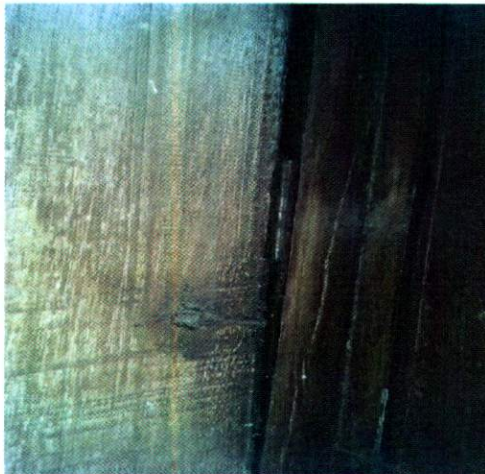
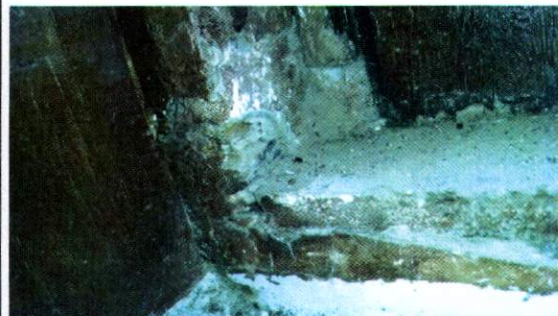
REVITALIZAÇÃO INTERNA E MADEIRAMENTO

Nas janelas e portas da edificação, identifica-se a olho nu a presença de fungos emboloradores, manchadores, cupins e deterioramento pelas intempéries, perda estrutural, preenchimento com argamassa de areia cal e cimento no madeiramento de vergas e travessas, acúmulo de sujidades e desgaste elevado nas dobradiças e sistema de fechamento e degradação das camadas pictóricas.

A recente movimentação na parte central da alvenaria da fachada frontal danificou o reboco interno, comprometendo a resistência estrutural da fachada.

Na sala frontal do lado direito, o piso encontra-se com degradação no madeiramento e falta estrutural do mesmo nas extremidades. Nas salas da esquerda o forro apresenta sinais de degradação, acúmulo de sujidades e o piso apresentam sinais de degradação no madeiramento.

A escada e as forrações da lateral da escada apresentam acúmulo de sujidades, presença de xilófagos, falhas pontuais de fixação e elementos de segurança desgastados.

O parapeito apresenta perda nos elementos de fixação, implicando em falta de rigidez, comprometendo a função original.

Remoção de camada pictórica com abrasivos de aplicação manual, remoção de argamassa de preenchimento inadequada, limpeza, higienização, imunização e tratamento de superfície do madeiramento da edificação e aplicação de camada pictórica; substituição das dobradiças e dispositivos de fechamento das janelas e portas internas e externas, escoramento de vãos de porta, janelas e sacada fragilizados pela movimentação da alvenaria para substituição/reparação de vergas e travessas, recomposição do revestimento argamassado interno nas áreas afetadas pelo movimento; tratamento de superfície e reaplicação da camada pictórica parietal interna, recomposição e tratamento do madeiramento dos forros da escada e refixação dos degraus; recomposição dos elementos e fixação do parapeito, remoção completa do piso da sala direita frontal para substituição e nivelamento da estrutura do mesmo, refixação do piso e recomposição do reboco no entorno; remoção parcial do forro da sala esquerda, limpeza, higienização e descupinização dos vãos acessíveis da mesma, refixação e substituição das peças do forro.
