"LAUDO DE VISTORIA"

Vistoria executada no imóvel localizado à Rua Francisco de Albuquerque Tavares, S/N, Bairro Rio Acima, Itapetininga/SP.

Finalidade do Imóvel: Locação para a Secretaria Municipal de Educação de Itapetininga-SP.

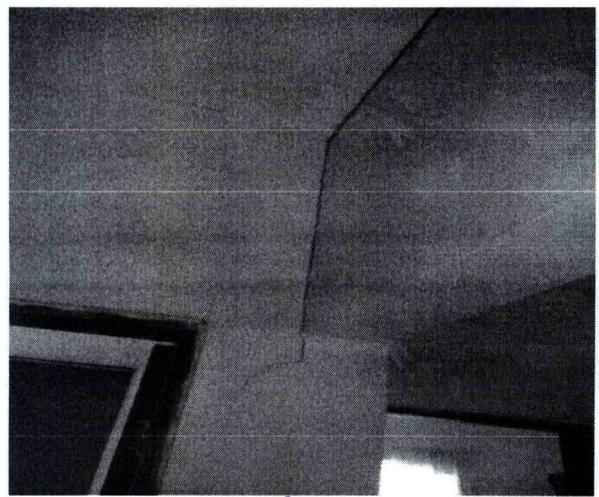
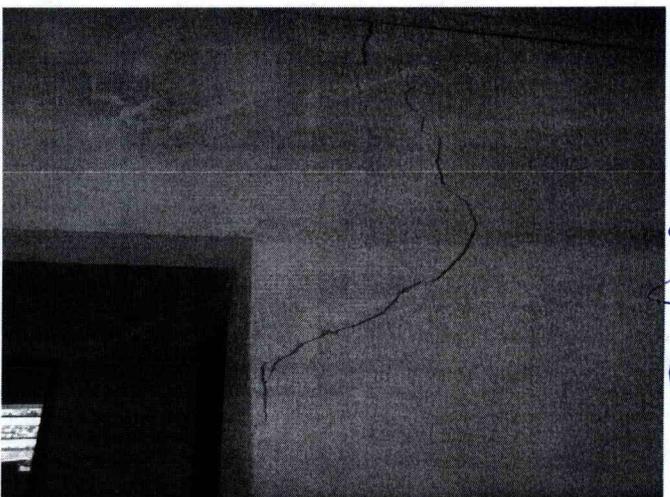
02 - Hall de Circulação: Trincas acima da passagem entre a sala e a copa / cozinha.

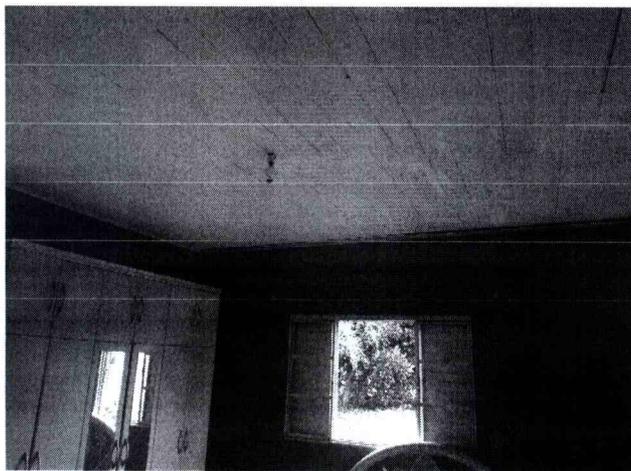
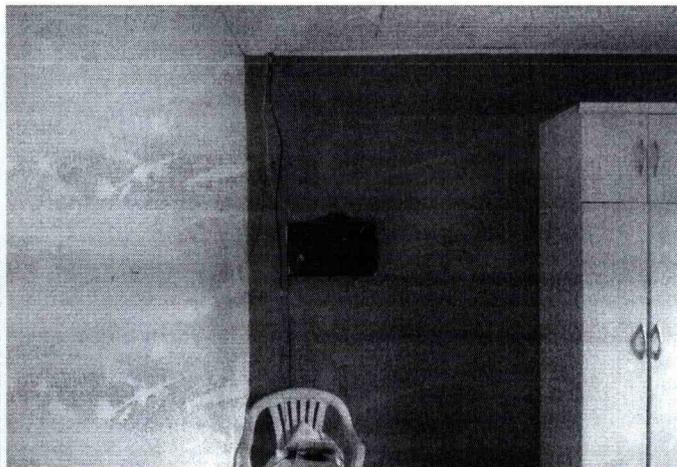
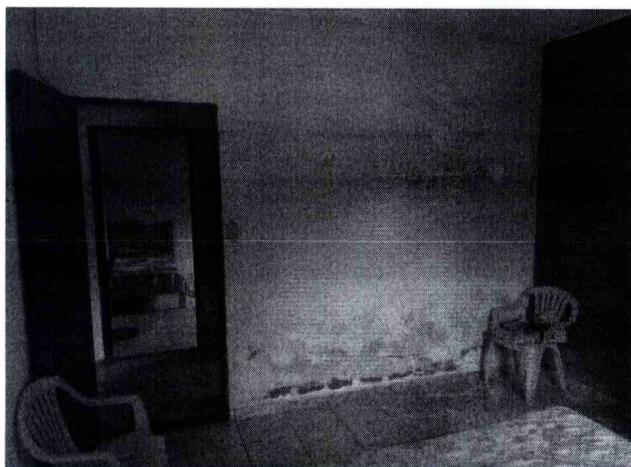
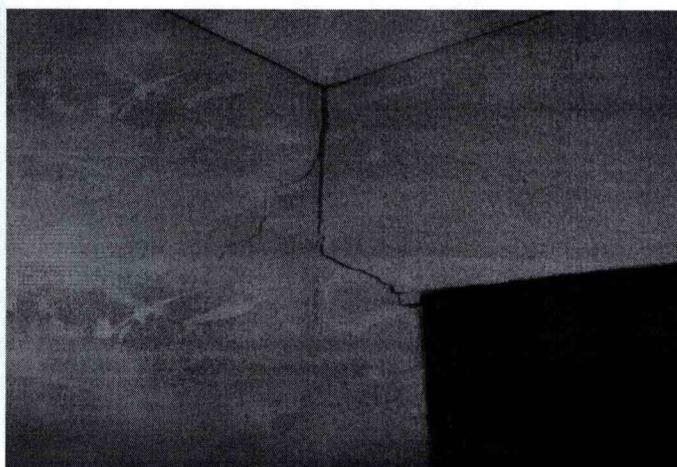
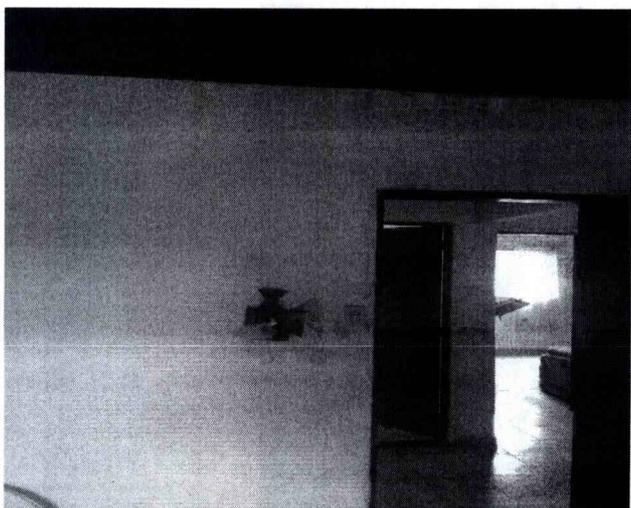
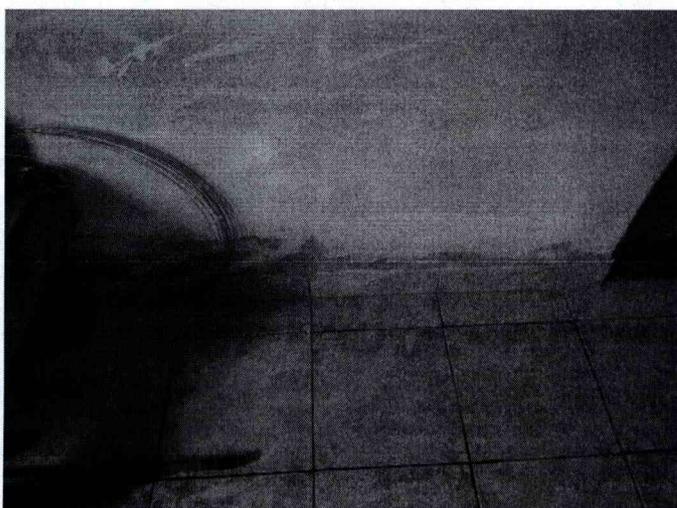
05 – Quartos: Forro encontra-se em estado regular, fiação elétrica exposta, paredes com falhas no acabamento, Trincas.

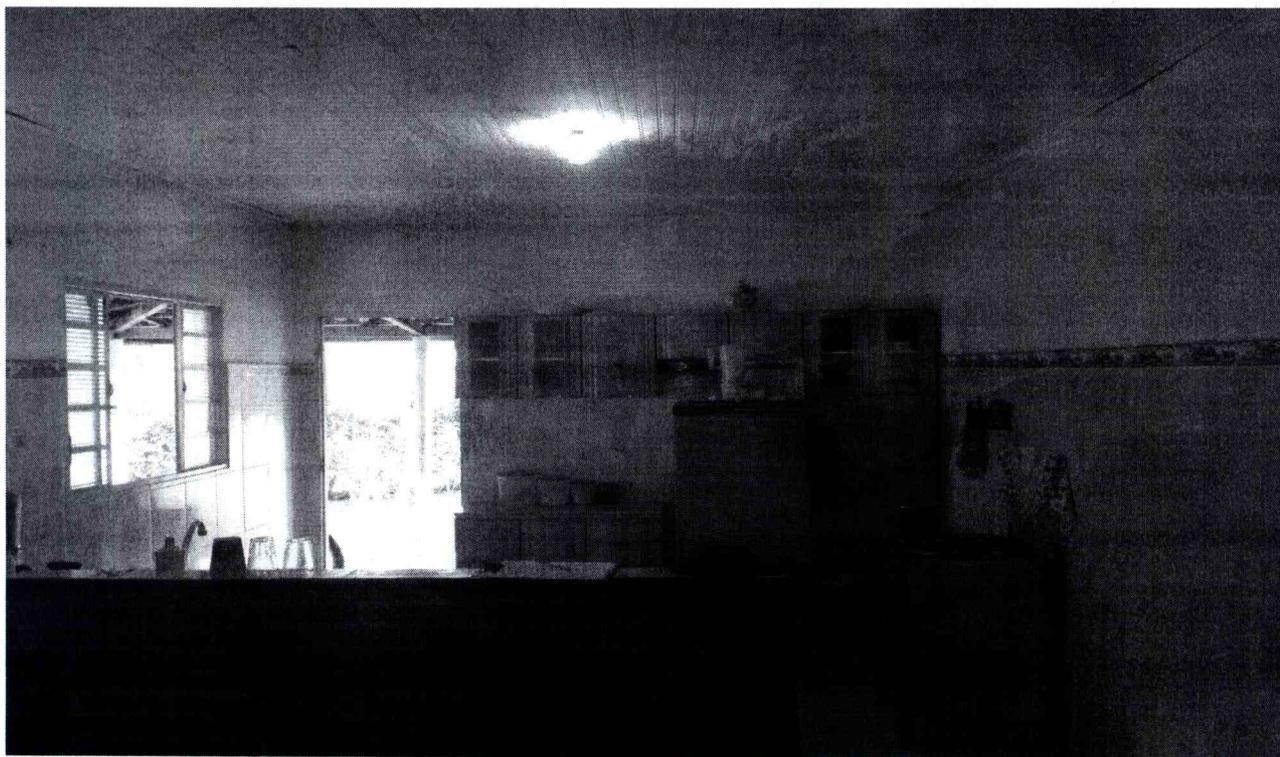
07 – Cozinha: Forro em estado regular, não há porta para a varanda,

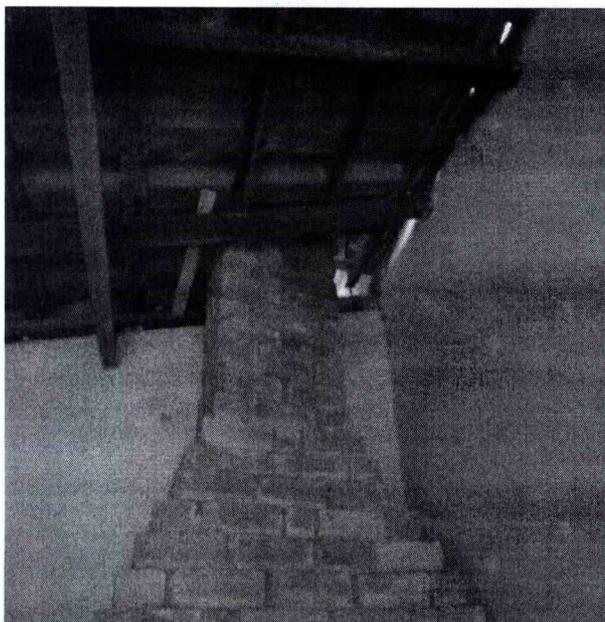
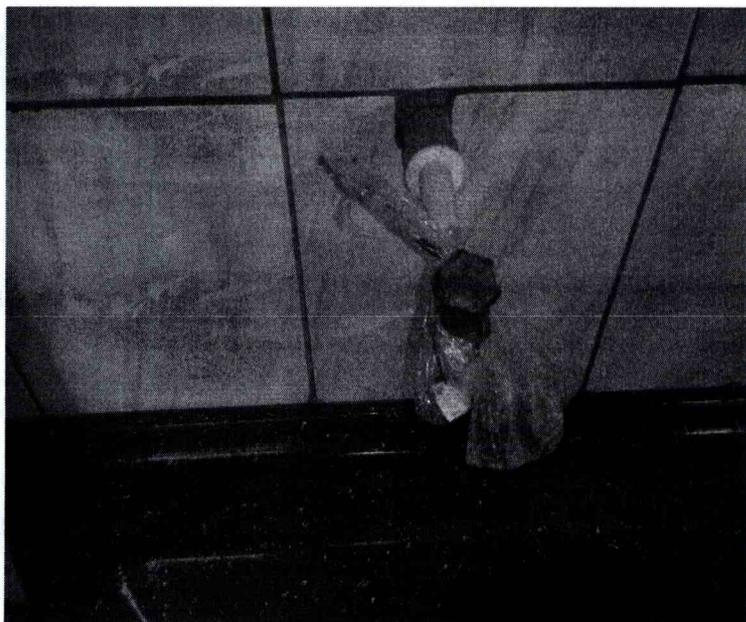
08 – Outras Dependências: Posteriormente a Cozinha existe uma área com uma churrasqueira, o telhado dessa área apresenta algumas falhas, permitindo infiltrações, a tomeira da bancada encontra-se danificada.
