**MEMORIAL DESCRITIVO
COM ESPECIFICAÇÕES TÉCNICAS**

**REVITALIZAÇÃO DO CENTRO CULTURAL E HISTÓRICO DE
ITAPETININGA/SP
"BRASÍLIO AYRES DE AGUIRRE"**

SETEMBRO/2015

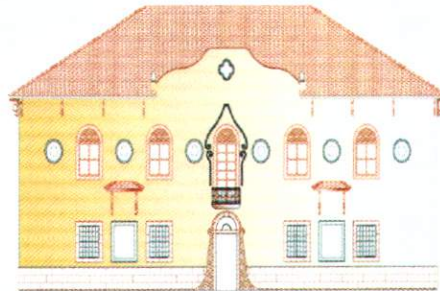
VISTA FRONTAL
RUA SÉNTI
PRAÇA MARCELO ESCOBAR

A fachada frontal (**260,00 m²**) alteração do original de aspecto colonial tardio, hoje eclética, lembrando vagamente um edifício de influência moura, encontra-se com intervenção inadequada de argamassa de revestimento (areia, cal e cimento), fissuras superficiais, desprendimento de revestimento argamassado em função de sua incompatibilidade com o substrato, elementos decorativos degradados, gradil de aço forjado das janelas térreas com deformação na voluta, rompimento de rebites, pintura degradada, formação de óxidos, rompimento dos elementos de fixação. Acúmulo de sujidades nas pedras do barrado e arco. Acúmulo de sujidades nas pedras das janelas. Falta de azulejo no painel. Perda de elemento decorativo acima dos painéis de azulejos, perda de pigmentação e falta de verniz de proteção nos painéis de azulejo devido à radiação solar e lixiviação.

Remoção completa da argamassa contaminante de revestimento (areia e cimento), remoção de reboco degradado, remoção de argamassa localizada e tratamento das fissuras superficiais, alinhamento de superfície do substrato com auxílio de travamento mecânico, recomposição de revestimento, aplicação de textura, aplicação de camada pictórica a base de cal (cor - prospecção), limpeza, higienização e recomposição de perdas dos elementos decorativos com argamassa e pasta de areia e cal, desmonte parcial do gradil, realinhamento de volutas, refixação, remoção química e mecânica de pintura, tratamento de superfície (lixamento e tratamento químico) e aplicação de camada pictórica; limpeza, higienização e tratamento de superfície das pedras das janelas, limpeza e higienização das pedras do barrado e arco; nos azulejos se faz necessária limpeza, higienização, recomposição e revitalização cromática com material especializado e importado, reconstituição de perdas e aplicação do verniz de proteção adequado à exposição.

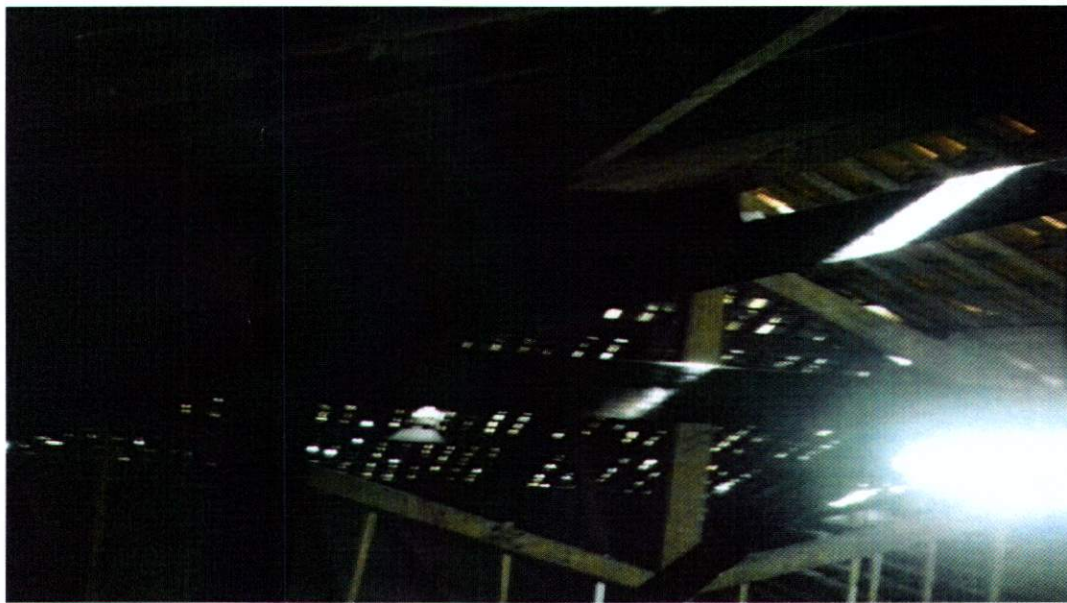
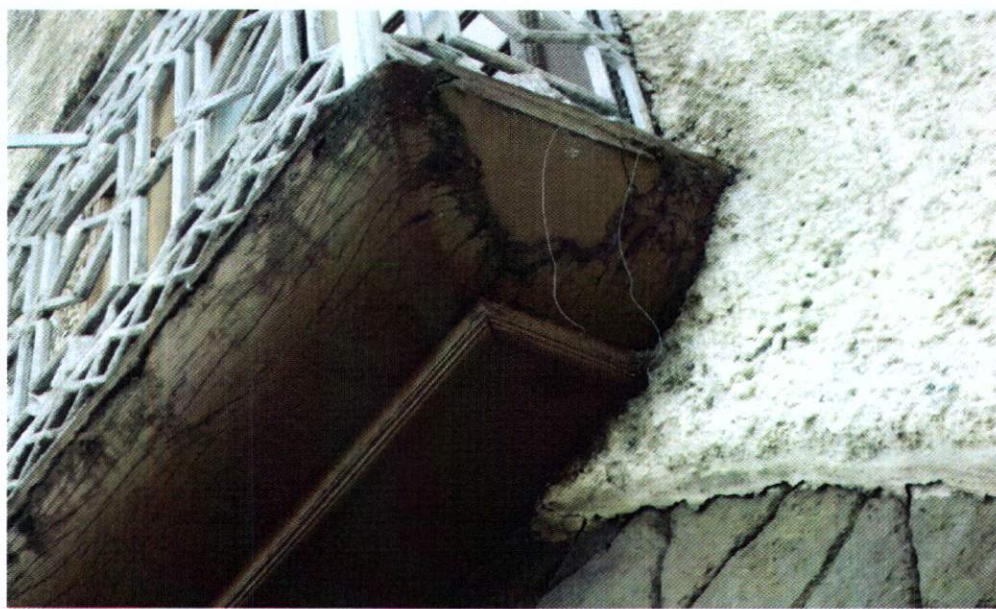
Nas janelas e portas da edificação, identifica-se a olho nu a presença de fungos emboloradores, manchadores, cupins e deterioramento pelas intempéries, perda estrutural, preenchimento com argamassa de areia cal e cimento no madeiramento de vergas e travessas, acúmulo de sujidades e desgaste elevado nas dobradiças e sistema de fechamento e degradação das camadas pictóricas.
